Ing. Marcello Vaccarezza
SETECO Ingegneria s.r.l.

Il Ponte

Descrizione della struttura

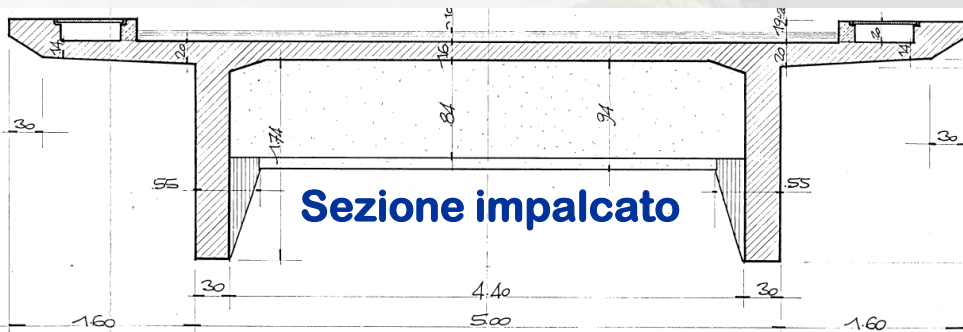
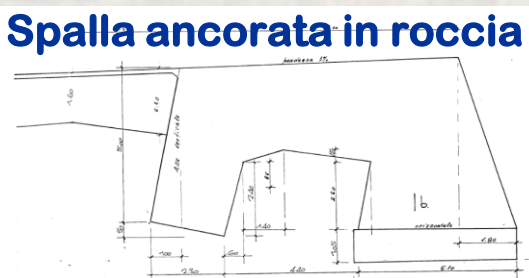
Il ponte, in calcestruzzo armato ordinario si articola in due principali elementi: le campate a cavalletto ancorate ai versanti della valle ed una campata centrale semplicemente appoggiata su selle gerber.

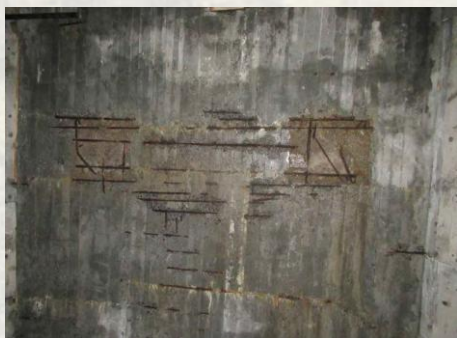
Percolazioni nella soletta

Sono però stati evidenziati difetti locali che hanno indotto la Provincia a dare corso a dei primi provvedimenti: il divieto di passaggio a mezzi superiori alle 3,5 tonnellate, un senso unico alternato a vista e divieto di sosta e fermata.

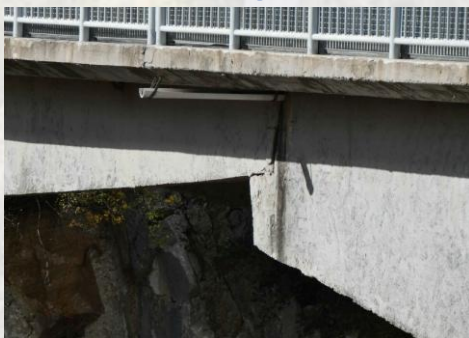
Dilavamento dal sistema di giunti

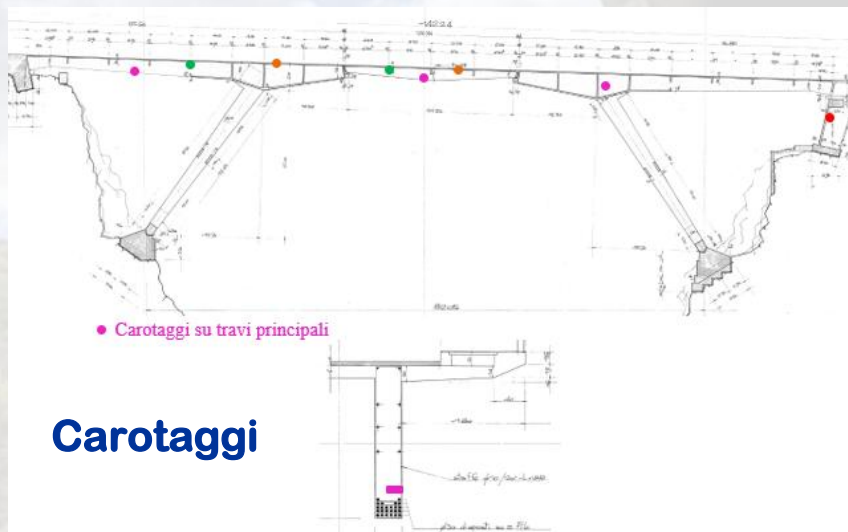
Carotaggi

Preliminarmente alla redazione del progetto esecutivo di intervento, si è proceduto alla redazione di un progetto di prefattibilità.

Questo progetto ha permesso di predisporre **piano di indagini approfondite** a supporto della futura progettazione degli interventi.

- Rilievo geometrico degli elementi;
- **Mappatura del degrado** dell'opera;
- Indagini non distruttive (**georadar**, pacometria, prove di durezza superficiale, prove sclerometriche, prove ultrasoniche, SonReb);
- Indagini parzialmente distruttive (**estrazione di carote**, prove di carbonatazione, pull out, estrazione di campioni di armatura);
- Prove di laboratorio (**prove sui materiali da costruzione**)
- **Ispezione dei pendii rocciosi**

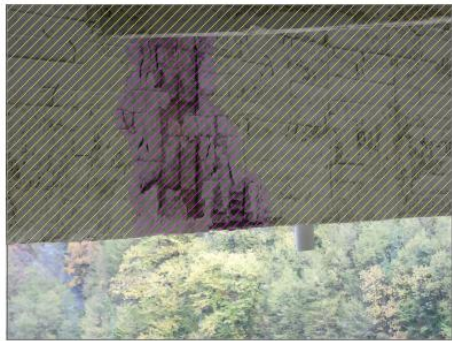
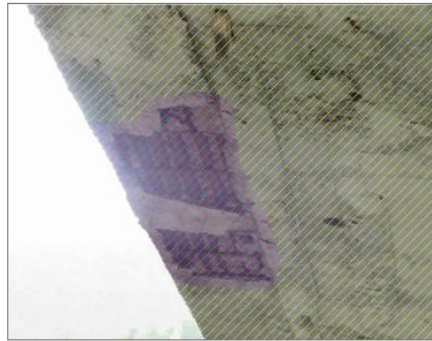
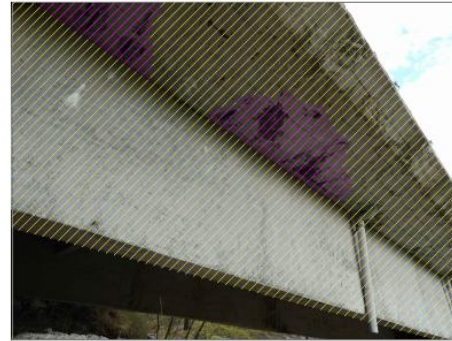
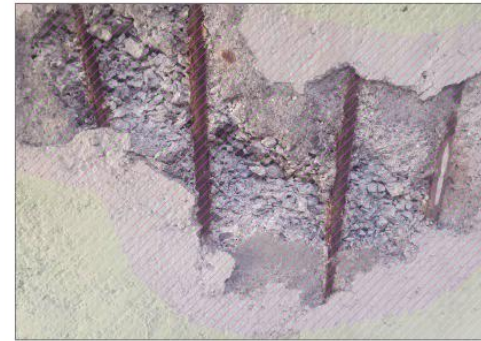
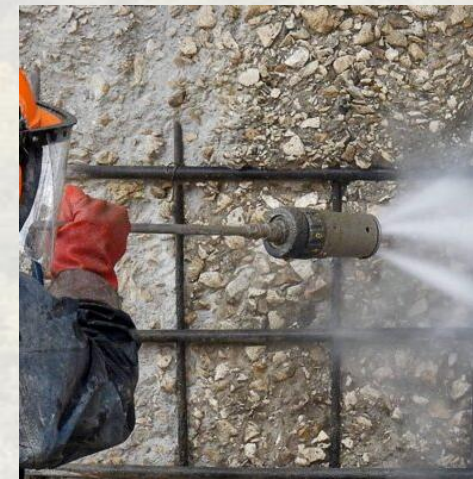
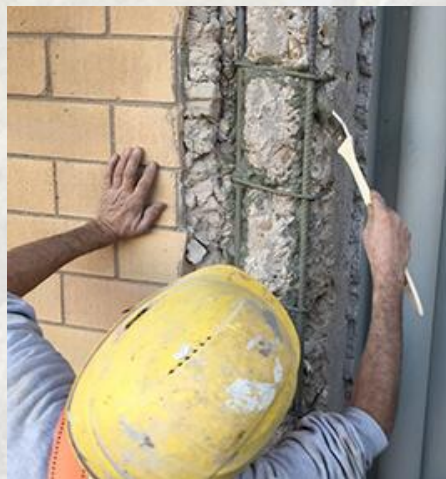
Gli interventi sulle strutture Ripristini corticali e finitura protettiva

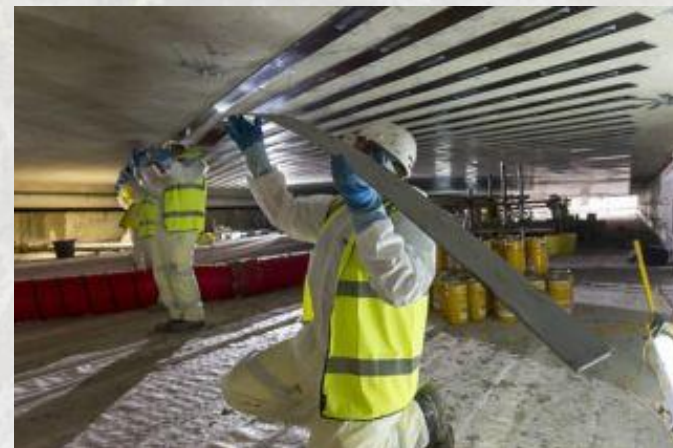
DETTAGLIO LAMINE IN FIBRA DI CARBONIO

Rinforzo dell'intradosso con fibre di carbonio

La configurazione di progetto consiste nella posa di lamine in fibre di carbonio costituite da piastre CFRP pultruse unidirezionali in singolo strato di larghezza 120 mm, spessore 1.4 mm e lunghezza 3.8 m disposte in trasversale con un interasse minore o uguale a 430 mm.

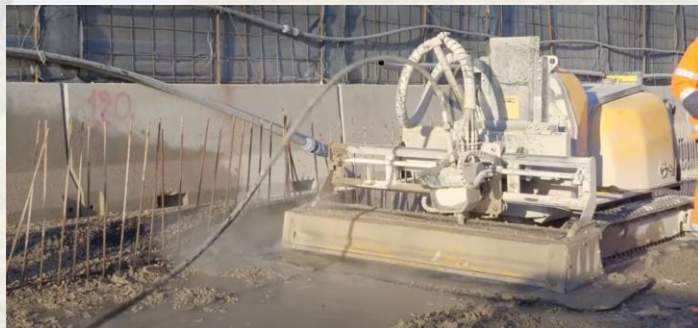
Riconfigurazione della sede stradale
